**INFORME DE ENSAYO NO DESTRUCTIVO POR ULTRASONIDO SEGÚN NORMAS:
AWS D1. 1 ed. 2015**

- Información General:			
Cliente:	<u>Detroit (David Vicencio)</u>	Hoja:	<u>1</u> De: <u>6</u>
Dirección:	<u>Km. 13 Camino Chinquihue</u>	Proyecto:	<u>Moto Nave AEGIR</u>
Zonas que inspeccionar:	<u>Plancha de fondo</u>	Tipo de Material:	<u>Acero A-36</u>
Identificación que inspeccionar:	<u>Cordones de soldadura en uniones de plancha</u>		Espesor: <u>10mm</u>
Fecha de ejecución:	<u>06/01/2020</u>	Lugar:	<u>Patio Astillero</u>
Orden de Compra:	<u>00433554</u>

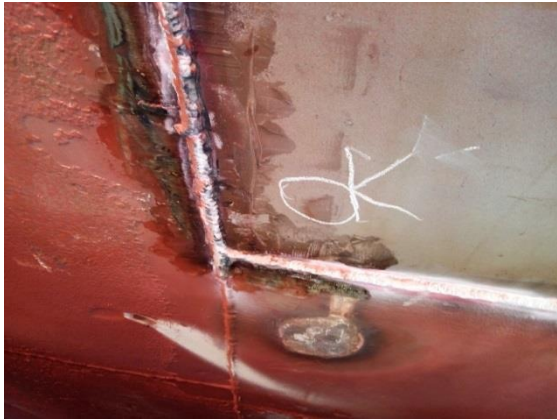
- Resultado General:		
Descripción:	Resultado:	Observaciones:
Plancha de fondo Nº1	<ul style="list-style-type: none"> - Durante la examinación se encontró una (01) falla por discontinuidad la cual se debería reparar. (Ver punto A en Pagina 6 Plano control de soldadura). - Se encontró en donde se cruzan (empalman) los cordones de soldadura con la plancha Nº2, discontinuidad en esta unión, reparar esta unión. (Ver punto B en Pagina 6 Plano control de soldadura). 	Ver Imagen 1 e Imagen 2
Plancha de fondo Nº2	<ul style="list-style-type: none"> - Durante la examinación se encontraron dos (02) fallas por discontinuidad, las cuales se deberían reparar (Ver punto C y D en Pagina 6 Plano control de soldadura) 	Ver Imagen 3 e Imagen 4
Plancha de fondo Nº3	<ul style="list-style-type: none"> - Durante la examinación en los cordones de soldadura de esta plancha no se encontraron fallas por discontinuidad. 	Ver Imagen 5 e Imagen 6

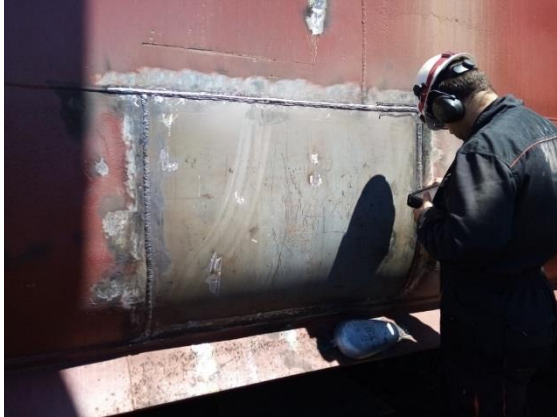
Plancha de fondo Nº4	<ul style="list-style-type: none"> - Durante la examinación de no se encontraron fallas por discontinuidad. - En la unión de la plancha Nº4 y plancha Nº5, se observa deformación en el cordón de soldadura superficial el cual se debe resanar. (Ver Punto E en Pagina 6 Plano control de soldadura). 	Ver Imagen 7 e Imagen 8
Plancha de fondo Nº5	<ul style="list-style-type: none"> - Durante la examinación de no se encontraron falla por discontinuidad. - En el cordón de soldadura transversal que da más hacia proa de esta plancha, se observa deformación en el cordón de soldadura superficial el cual se debe resanar. (Ver Punto F en Pagina 6 Plano control de soldadura). 	Ver Imagen 9 e Imagen 10
Plancha de costado Nº 1 y Nº2	<ul style="list-style-type: none"> - Durante la mediciones en los cordones de soldaduras en estas planchas inserta, se encontraron fallas por discontinuidades menores no relevante. 	Ver Imagen 11 e Imagen 12

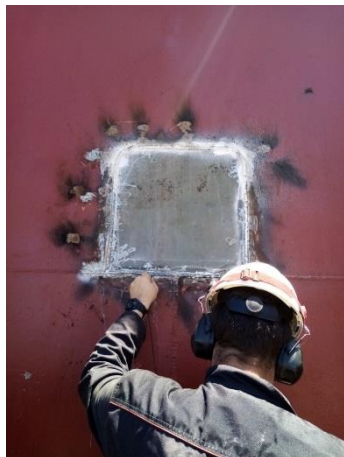
Plancha de costado Nº3	<ul style="list-style-type: none"> - En esta plancha se encontraron falla por discontinuidad en todo cordón de soldadura inferior el cual se debe reparar. (Ver punto G en Pagina 6 Plano control de soldadura). 	Ver Imagen 13 e Imagen 14
